# Bauphysik auf den Kopf gestellt

Von Dr.-Ing. Peter Küffner

In unseren Breitengraden gelten ganz spezifische bauphysikalische Grundsätze. Aber es gibt durchaus auch Ausnahmen. Der folgende Beitrag skizziert die durch die niedrigen Innentemperaturen bedingten Besonderheiten der Gebäudehülle der Skihalle in Neuss (NRW) – einer langgezogenen Metallröhre, die auf einer ehemaligen Mülldeponie gebaut wurde. Denn hier wird die gängige Bauphysik quasi auf den Kopf gestellt.

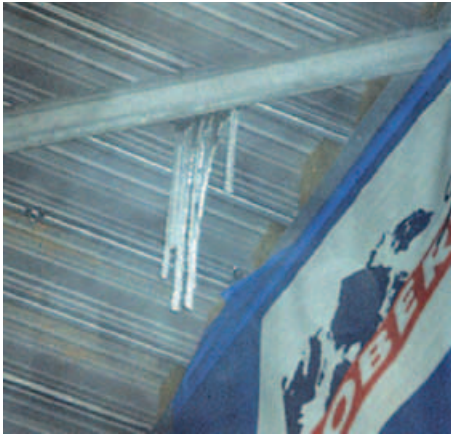
In der Skihalle lagern permanent ca. 10.000 Tonnen Schnee und Eis und bilden die Grundlage für den ganzjährigen Skispaß. Und doch bereiten einige Hundert Kilogramm Eis an ungewollten Stellen erhebliches Kopfzerbrechen. Es bilden sich nämlich im Dach- und Wandbereich unerwünschte Vereisungen in flächiger oder zapfenartiger Form.

Auf den Bildern 6 und 7 sind derartige Vereisungen im Dach- und Wandbereich zu sehen. Hinzu kommt, dass durch die Eisbildung auch die Wand- und Dachkonstruktion in Mitleidenschaft gezogen wird, da das volumenvergrößerte

Bild 6: Eiszapfen, die sich im Dachbereich bilden.

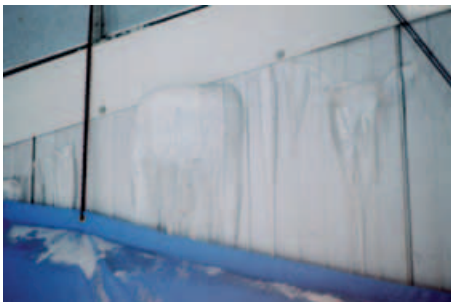
Bild 7: Flächige Vereisung im Wandbereich.

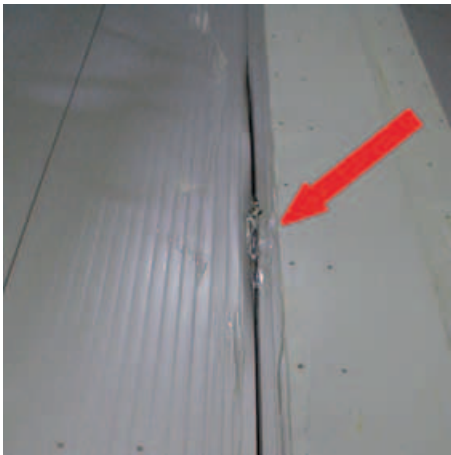
bernde Eis die mehrschalige Konstruktion aufsprengt und beschädigt (Bild 8).

Bild 8: Durch die Eisbildung werden die Paneelfugen auseinandergedrückt und beschädigt.

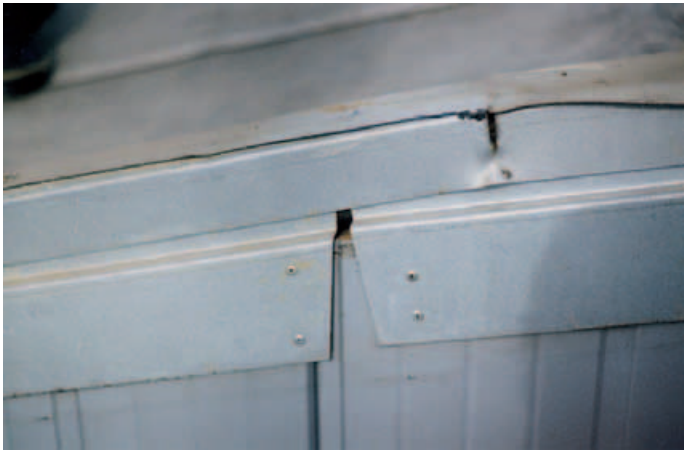
Bei normalen Gebäuden ist es so, dass im Rauminneren die warme Raumluft ansteigt und durch Leckagestellen ins Freie tritt. Das heißt: Es kommt zu thermisch bedingten Raumlufteleckagen von innen nach außen. Dies kehrt sich im vorliegenden Fall um. Die Kaltluft in der Halle fällt schräg nach unten und zieht über Leckagestellen von außen warme Außenluft nach innen. Mit dieser warmen Außenluft wird auch die darin enthaltene Luftfeuchtigkeit eingetragen, die sofort an kalten Teilen kondensiert und anschließend in den Eiszustand übergeht. Dieser Vorgang läuft kontinuierlich ab – Tag und Nacht. Damit lässt sich das starke Anwachsen von Eiszapfen und Eisflächen im Decken- und Wandbereich erklären. Besonders kritische Leckagestellen, wo warme Außenluft eintreten kann, sind die Attika und Wandfugen. Bild 10 zeigt zwei derartige Leckagestellen in der Attika. Allein an diesen beiden Leckagestellen strömen täglich etwa 500 Kubikmeter Warmluft ein und tragen zu einer Eisbildung von 5 bis 10 kg bei.

Bild 10: Leckagestellen in der Attika.

Bei Gebäuden mit Temperaturen im Minusbereich ist die Luftdichtigkeit der Außenfläche von fundamentaler Bedeutung. Die Außenfläche muss gleichzeitig die Funktion der Regenabdichtung und der Dampfsperre übernehmen. Innenliegende Dampfsperren sind nur bedingt wirksam. Leckagestellen in der Außenfläche führen unweigerlich zum

Einströmen von warmer, feuchter Außenluft und zu einer fortlaufenden, additiven Eisbildung in der Konstruktion selbst oder auf den kalten Raumbooberflächen.

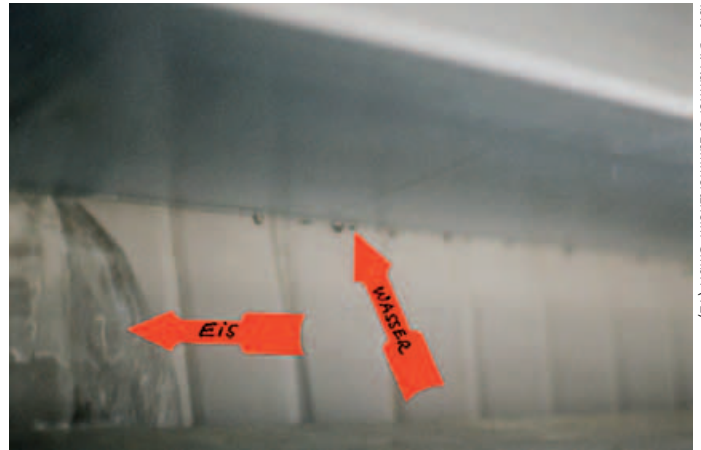
Bild 11: Durch Ansteigen der Oberflächentemperatur bilden sich Wassertropfen.

Die Ursache der Eisbildung ist damit geklärt. Auch der Vorgang des Lösens und Abfallens der Eisplatten bzw. Eiszapfen lässt sich bauphysikalisch beschreiben. Das Eis friert auf den raumseitigen Metallflächen fest und kann nur mit größter Mühe entfernt werden. Bei intensiver Sonnenbestrahlung der Außenwände können sich die Dachfläche bzw. die Thermowandelemente auf der Außenseite auf 50 bis 60 °C erwärmen. Bei dieser hohen Außentemperatur reicht die vorhandene Wärmeisolierung nicht mehr aus, um sicherzustellen, dass auf der Raumseite die Oberflächentemperatur unter 0 °C bleibt. Es kommt zu einem Temperaturanstieg auf der Innenfläche von über 0 °C. Das anhaftende Eis schmilzt an der Auflagefläche. Damit ist die Haftfähigkeit des Eises nicht mehr gegeben und die Platten bzw. Zapfen rutschen oder fallen nach unten ab.

Auf Bild 11 ist ein derartiger Zustand zu sehen. Links ist das noch flächig anhaftende Eis zu sehen, am horizontalen Träger sind bereits erste Wassertropfen erkennbar. Dies sind Zeichen dafür, dass hier die Oberflächentemperatur bereits im positiven Bereich liegt. Es ist nur mehr eine Frage der Zeit, bis die Eisscholle an ihrer Auflagerstelle anschmilzt und abfällt.
