# Bauphysik auf den Kopf gestellt

Von Dr.-Ing. Peter Küffner

In unseren Breitengraden gelten ganz spezifische bauphysikalische Grundsätze. Aber es gibt durchaus auch Ausnahmen. Der folgende Beitrag skizziert die durch die niedrigen Innentemperaturen bedingten Besonderheiten der Gebäudehülle der Skihalle in Neuss (NRW) – einer langgezogenen Metallröhre, die auf einer ehemaligen Mülldeponie gebaut wurde. Denn hier wird die gängige Bauphysik quasi auf den Kopf gestellt.

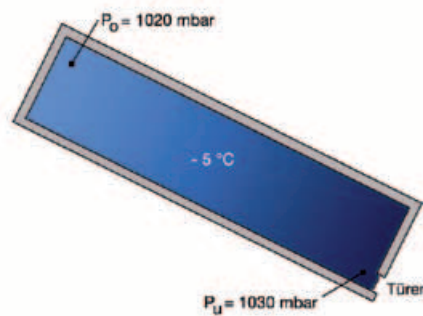
Gegendruck zu spüren, obwohl die Halle nicht mit Überdruck belüftet wird. Gleichzeitig ist beim Eintreten deutlich ein Gegenluftzug zu spüren. Worauf ist dies zurückzuführen? Die Bauphysik liefert die Antwort. Warme Luft ist leichter und steigt nach oben, kalte Luft dagegen ist schwerer und sinkt ab. Genau dieser Effekt tritt in dieser schrägliegenden, mit kalter Luft gefüllten Metall-Röhre auf (siehe Bild 9). Dies führt dazu, dass am oberen Ende ein Unterdruck entsteht, der immerhin 10 mbar oder  $1\text{ kN/m}^2$  ausmacht. Das heißt: Es herrscht permanent im oberen Hallenbereich ein Unterdruck gegenüber dem atmosphärischen Außenluftdruck. Die Außenluft drückt somit mit ca.  $1\text{ kN/m}^2$  gegen die Dach- und Wandflächen im oberen Hallenbereich. Da ein Gebäude niemals vollständig luftdicht ist, das heißt in Praxis ein  $a$ -Wert = 0 nicht erzielbar ist, wird warme Außenluft durch Leckageöffnungen in der Außenhülle in das Gebäude eingetragen.

Bild 9: Die kalte Luft sinkt in der Röhre nach unten.

Bei normalen Gebäuden ist es so, dass im Rauminneren die warme Raumluft ansteigt und durch Leckagestellen ins Freie tritt. Das heißt: Es kommt zu thermisch bedingten Raumlufteleckagen von innen nach außen. Dies kehrt sich im vorliegenden Fall um. Die Kaltluft in der Halle fällt schräg nach unten und zieht über Leckagestellen von außen warme Außenluft nach innen. Mit dieser warmen Außenluft wird auch die darin enthaltene Luftfeuchtigkeit eingetragen, die sofort an kalten Teilen kondensiert und anschließend in den Eiszustand übergeht. Dieser Vorgang läuft kontinuierlich ab – Tag und Nacht. Damit lässt sich das starke Anwachsen von Eiszapfen und Eisflächen im Decken- und Wandbereich erklären. Besonders kritische Leckagestellen, wo warme Außenluft eintreten kann, sind die Attika und Wandfugen. Bild 10 zeigt zwei derartige Leckagestellen in der Attika. Allein an diesen beiden Leckagestellen strömen täglich etwa 500 Kubikmeter Warmluft ein und tragen zu einer Eisbildung von 5 bis 10 kg bei.
