Gasverluste bei MIG: Erfahrungen aus der Praxis

Von BBA Gerhard Weber

Gasverluste wirken sich bei Mehrscheiben-Isoliergläsern (MIG) mit geklebtem Randverbund deutlich auf den jeweiligen U-Wert der Konstruktion aus. War die bisherige Überprüfung der Gaswerte sehr aufwendig und problematisch, befindet sich derzeit ein Verfahren im Praxistest, das eine einfache Messung ermöglicht, ohne die Randverbundversiegelung zu beschädigen. Der Beitrag gibt einen Überblick zu Notwendigkeit, Praxiserfahrungen und Konsequenzen.

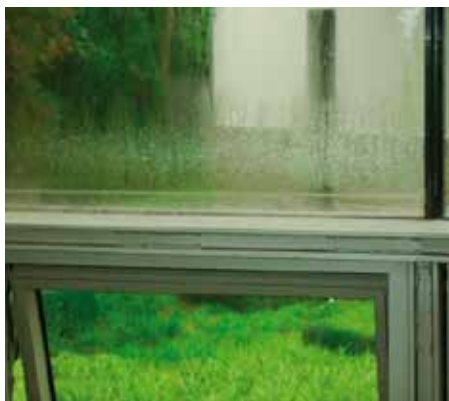
Bild 1: Totalausfall einer Isolierglaseinheit – Wasser im SZR.

hilflos gegenüber, weil weder der Zustand der Gasfüllung noch derjenige eines Vakuums zwischen Glasscheiben optisch wahrnehmbar ist. Auch der über Leckagen eindringende Wasserdampf führt erst in einem sehr späten Stadium zu Kondensat-Erscheinungen im Scheibenzwischenraum, die auf den Mangel hinweisen.

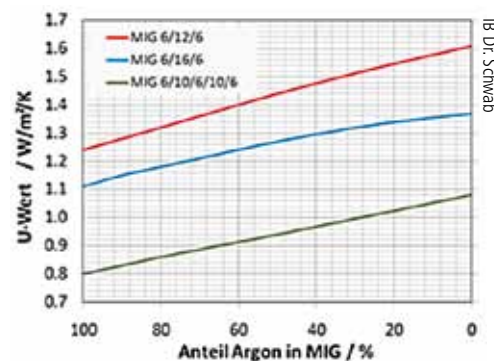
Bild 2: U-Werte vertikaler MIG abhängig vom Argon-Anteil im SZR.

Die Veränderung der U-Werte von Mehrscheiben-Isoliergläsern (MIG) – wenn der Anteil des Gases Argon variiert wird – lässt sich sehr gut in der Ausschnittvergrößerung in Bild 2 ablesen. So steigt der U-Wert beim 3-Scheiben-Isolierglas in Abhängigkeit vom Gasfüllgrad um bis zu 38 % an. Würde eine solche „3fach-Verglasung“ aus irgendwelchen Gründen nicht mit Argon gefüllt werden, was man von außen aber nicht sehen kann, würde der U-Wert anstatt nominal 0,8 nur noch 1,1 W(m²/K) betragen. Ähnliche Auswirkungen hat eine ungenügende Gasfüllung auch auf Zweischeiben-Isolierverglasungen. Zwischen 25 % und 28 % beträgt die Erhöhung des U-Wertes, wenn sich anstatt 100 % Argon nur noch Luft im SZR befindet.

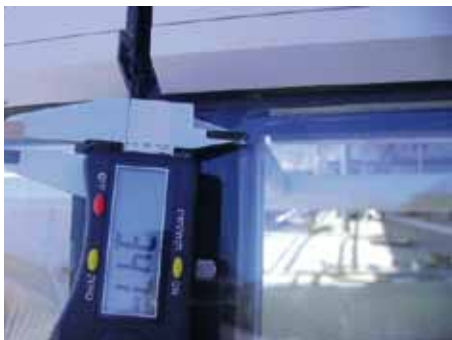
Bild 3+4: Visuelle Unregelmäßigkeiten von Isoliergläsern am Randverbund / Verklebung.

Eine Überprüfung der Isolierglasqualität auf der Baustelle ist oftmals schwierig bzw. meist nicht möglich. Bei vorelementierten Fassadenbauteilen ist der Randverbund optisch nicht mehr einsehbar. Eine Kontrolle kann nur mit relativ hohem Aufwand im Werk erfolgen.

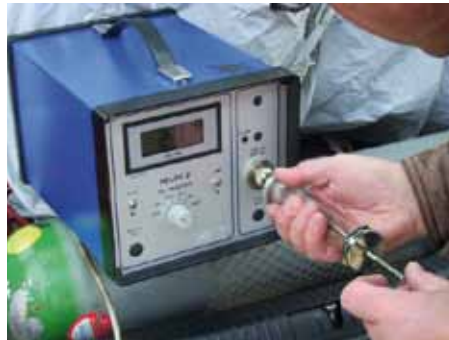
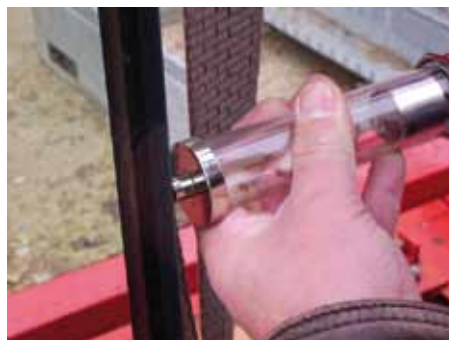
Bild 5+6: Restsauerstoffmessung an der Baustelle.

Gasfüllgrade konnten bislang nur sicher mit einem Restsauerstoffmessgerät geprüft werden. Dafür wird eine Probe aus der Scheibe entnommen und im Messgerät verifiziert. Der Füllgrad kann sofort auf der Anzeige in Prozent abgelesen werden. Nachteil dieser Methode: der Randverbund wird durchstoßen und muss wieder dicht verschlossen werden. Aufgrund dieser vorhandenen Problematik werden derzeit Verfahren diskutiert, die es dem Objektplanern/Bauleitern ermöglicht, mit einem einfachen Werkzeug

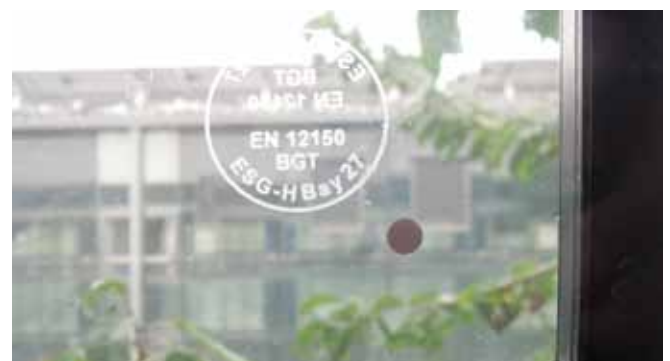
Bild 8: Sensorspot Durchmesser ca. 5 mm

ein Sensorspot mit einem speziellen aktiven Farbstoff im Luftzwischenraum der Isolierglaseinheit positioniert. Über einen definierten Lichtimpuls wird der Farbstoff des Sensorspots angeregt, der innerhalb von Millisekunden abhängig von der Sauerstoffkonzentration „antwortet“. Ein Auswertgerät/Photodetektor wertet das Ereignis aus und errechnet den exakten Sauerstoffgehalt. Über die Sauerstoffkonzentration kann Rückschluss auf den Gasfüllgrad der Isolierglasscheibe gezogen werden. Die Messung selbst ist einfach zu handhaben und in weniger als einer Sekunde abgeschlossen. Durch solche Sensorsysteme wäre auch eine 100%ige Fertigungskontrolle der Edelgasbefüllung an der Fertigungsanlage der Isolierglasproduktion möglich. Inwieweit der Markt diese Möglichkeit der Differenzierung annimmt, lässt sich derzeit noch nicht absehen. Zum Nachweis der versprochenen Qualität gegenüber dem Bauherrn wären jedoch solche einfachen Systeme hilfreiche Mittel für den Sachverständigen.
